# Dorferneuerung Thuine

19. Arbeitskreissitzung am 30. Juni 2015

**Gemeinde Thuine**

## Öffentliche Maßnahme „2. BA Klosterstraße“

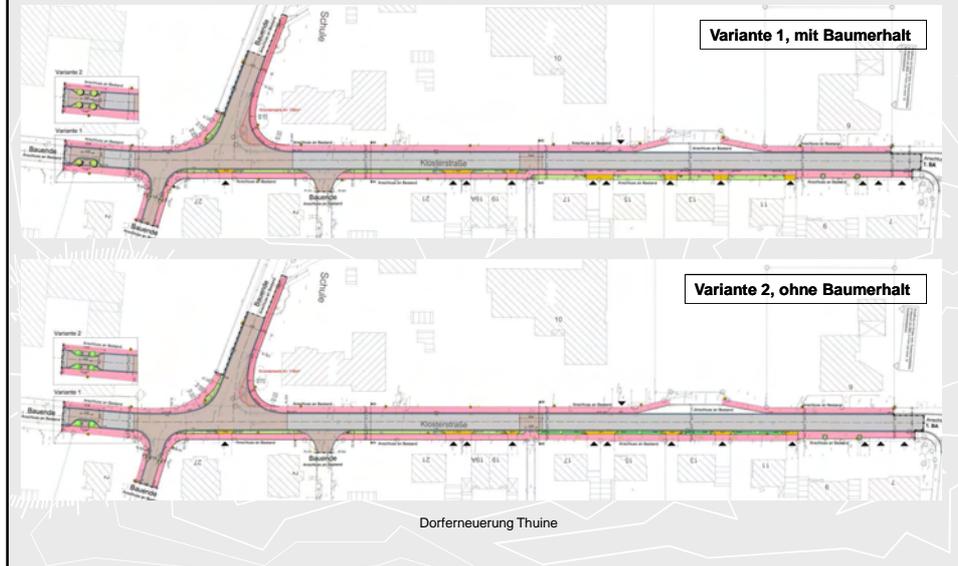
- Aktueller Planungsstand -

- Berücksichtigung der Erklärung der Westnetz GmbH und der Straßenbaum-Bewertung von regionalplan & uvp; daher (leider) keine Möglichkeit, die Bäume zu erhalten.

- Einkürzung des südlichen Endes der Ausbaustrecke (= ohne Baumtor)
- Der Gehweg an der Klostermauer ist an der Engstelle in einer Breite von 1,85 m anzulegen.

- Prüfung, ob alle Fahrzeuge (auch Traktoren mit Anhänger), die aus der Gerhard-Dall-Straße nach Niederthuine fahren wollen, auch unter Berücksichtigung des verbreiterten Gehweges um die Kurve kommen.

- Zurücknahme der vorgesehene Pflasterbefestigung in der Mühlenstraße (bis zum Kurvenradius).
- Der Gemeinderat ist der Auffassung, das vorhandene Baumtor in der Gerhard-Dall-Straße soweit nach Osten zu verschieben, dass künftig davor wenigstens zwei Fahrzeuge stehen können, ohne in die Klosterstraße zu ragen.

- Der Querungsbereich (Pflasterfläche) sollte verbreitert werden.
- Beidseitig Gehwege mit max. 1,9 / 2,0 m Breite – tendenziell das östlich gelegene Beet breiter gestalten.

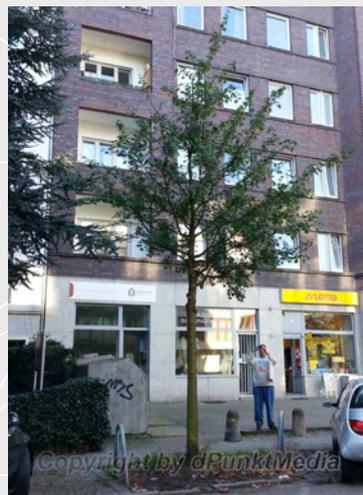
Name	Acer campestre 'Elsrijk', Feldahorn
Herkunft	Niederlande, HC.P. Broerse, Amstelveen, Selektion, 1953
Höhe	6 bis 12 (maximal 15) m
Breite	4 bis 6 m
Lichtdurchlässigkeit	mittel
Wuchsform	wie die Art, jedoch gerader durchgehender Stamm, im Wuchs schmäler und gleichmäßiger, dichte, geschlossene Krone
Wachstum	langsam
Blätter	sommergrün, gegenständig, 5 bis 8 cm lang und 5 bis 10 cm breit, 3-5-lappig, stumpfkeilig, Milchsaft führend; Laubfall später als die Art
Rinde	braune Zweige, an jungen Pflanzen oft sehr ausgeprägte, flügelartige Korkeleiten, Borke längs- und querrissig, rechteckig gefiedert
Blütenbaum	nein
Blütenfarbe	gelbgrün
Fruchtschmuck	nein
Herbstfärbung	leuchtend gelb

Art DE-konform  
Sorte ist abzustimmen

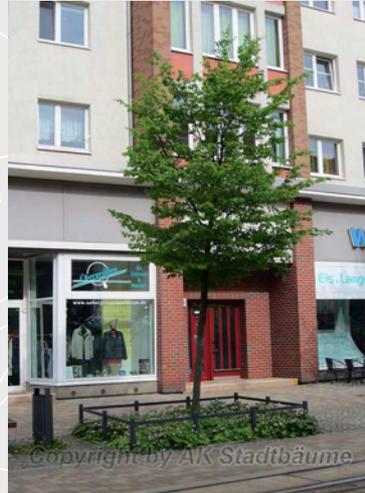
Name	Carpinus betulus, Hainbuche, Weißbuche
Herkunft	Europa, Balkan, Kaukasus, Nordpersien
Höhe	10 bis 20 (maximal 25) m
Breite	7 bis 12 (maximal 15) m
Lichtdurchlässigkeit	gering
Wuchsform	kegelförmig, im Alter hochgewölbt, rundlich, Stamm oft drehwüchsig
Wachstum	schnell
Blätter	wechselständig, eiförmig bis länglich-elliptisch, 5 bis 10 cm lang und 3 bis 6 cm breit, frisch-grün
Rinde	Zweige grauschwarz, Borke silbrig bis dunkelgrau, lange glatt bleibend
Blütenbaum	nein
Blütenfarbe	gelb
Fruchtschmuck	nein
Fruchtfall	nein
Herbstfärbung	leuchtend gelb

DE-konform

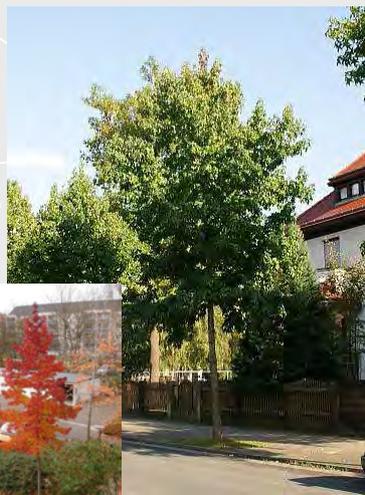
Name	Liquidambar styraciflua, Amberbaum
Herkunft	Nordamerika
Höhe	10 bis 20 (maximal 30) m
Breite	6 bis 12 m
Lichtdurchlässigkeit	mittel
Wuchsform	stark variierende, im Alter offene Krone, gerader durchgehender Leittrieb
Wachstum	langsam
Blätter	wechselständig, dem Ahorn ähnlich, 5-7-lappig, bis 15 cm breit
Rinde	Jungtriebe grün bis bräunlich, mit roten Knospen, dann grau-braun, im Alter starke Korkleisten
Blütenbaum	nein
Blütenfarbe	grün bis rot
Herbstfärbung	gelb bis tief orangerot

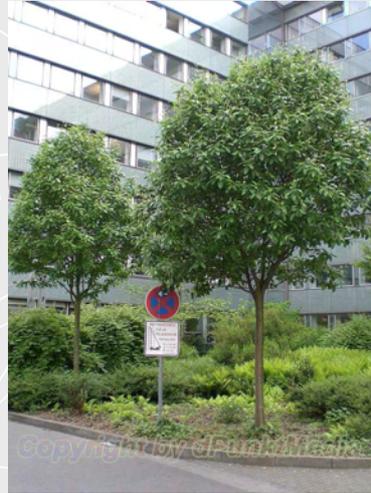
Name	Sorbus aria 'Magnifica', Mehlbeere
Herkunft	Deutschland, H. Hesse, Selektion, 1917
Höhe	6 bis 12 (maximal 18) m
Breite	4 bis 7 (maximal 12) m
Lichtdurchlässigkeit	mittel
Wuchsform	wie die Art, jedoch kleiner und schmaler, mit regelmäßig aufgebauter Krone, im Alter breiter
Wachstum	langsam
Blätter	wechselständig, breit elliptisch, 10 bis 14 cm lang, derb, im Austrieb weißfilzig, später glänzend dunkelgrün, unterseits weißfilzig, ledrig
Rinde	grau, längsrissig
Blütenbaum	ja
Blütenfarbe	weiß
Fruchtschmuck	ja
Herbstfärbung	gelb

Art DE-konform  
(DEP Freren)
